ÁREA TEMÁTICA: RESÍDUOS SÓLIDOS URBANOS

Poluição por resíduos sólidos em um trecho do Igarapé do Mindu (Manaus-AM): origem, classificação de resíduos e identificação de lixeiras viciadas

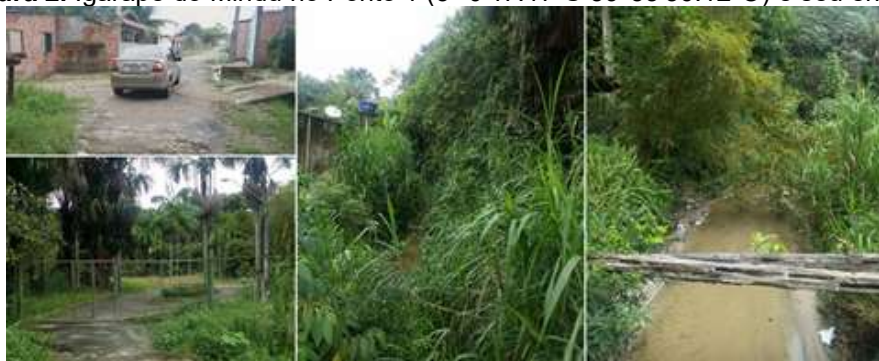
Figura 2. Igarapé do Mindu no Ponto 1 (3° 0'47.17"S 59°55'56.12"O) e seu entorno

Com exceção do entorno do P1, no qual ainda se encontra um considerável trecho da mata ciliar preservada (Figura 2), a classificação do Tipo A engloba áreas que, além de construções muito próximas às margens do igarapé, no geral, apresentam baixa quantidade de mata ciliar e lançamento *in natura* a céu aberto de resíduos sólidos e rejeitos. Essas características acontecem nos Pontos P1, P2, P3 e P4, se intensificando a medida que o Igarapé se afasta da Unidade de Conservação das Nascentes do Mindu.

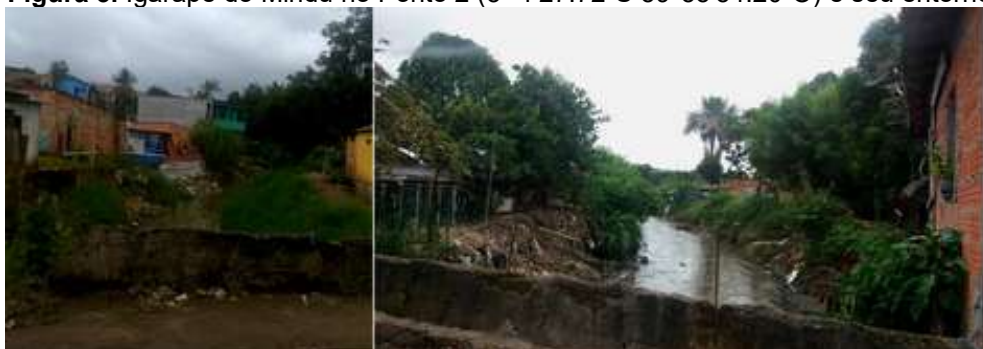
Figura 3. Igarapé do Mindu no Ponto 2 (3° 1'27.72"S 59°55'54.20"O) e seu entorno

Os pontos P1, P2 e P3 encontram-se no Bairro Jorge Teixeira, cujo processo de fixação de seus moradores se deu especialmente por meio de ocupações irregulares e distribuição de lotes, resultando numa infraestrutura deficitária (MARQUES, 2016, p. 243). Dos pontos citados, o que melhor caracteriza a ocupação irregular decorrente da expansão desordenada no Bairro Jorge Teixeira é o P2, o qual é caracterizado pela presença de habitações construídas exatamente às margens do igarapé, as quais estão sujeitas a deslizamentos de terra, perdas do solo e ocorrência de intensos processos erosivos (Figura 3).

No P2, apesar de a quantidade de resíduos identificada não ser tão grande quanto em outros pontos, o fato de as moradias serem tão próximas do igarapé e o mesmo ser utilizado para descarte pela população chamou atenção, em especial por este ponto estar localizado muito próximo à nascente e o lixo ali depositado seguir para o resto do curso do igarapé. Tais características fazem com que o P2 e a região ao seu redor sejam um grande candidato para atuação do governo e elaboração de políticas públicas.

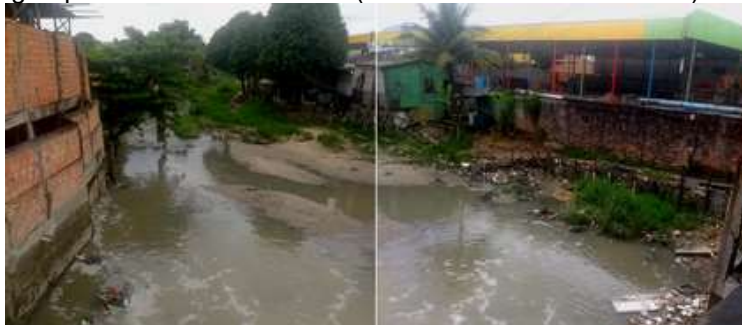
Figura 4. Igarapé do Mindu no Ponto 3 (3° 2'18.33"S 59°56'16.51"O) e seu entorno

No terceiro ponto visitado (P3) há uma loja de autopeças e oficina mecânica, além das dependências de uma empresa de reciclagem de papel e papelão (Figura 4).

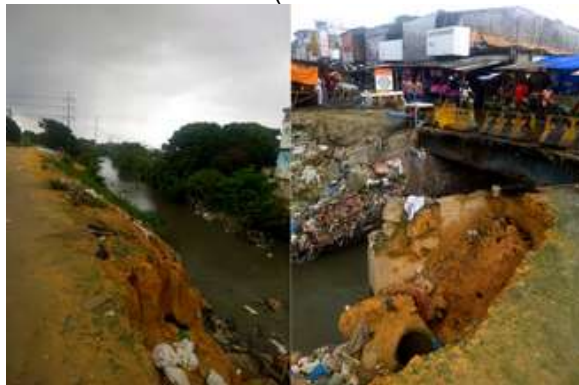
Figura 5. Igarapé do Mindu no Ponto 4 (3° 2'44.06"S 59°56'38.43"O) e seu entorno

Já o quarto ponto (P4), entre os bairros Novo Aleixo e Tancredo Neves, encontra-se na Feira do Mutirão, com grande atividade comercial e tráfego de pessoas (Figura 5). Cabe informar que a ponte sobre a qual a feira está localizada passará por demolição e reforma devido ao risco de desabamento. A obra encontra-se paralisada, entretanto o processo de retirada dos comerciantes que atuam próximos da ponte foi iniciado ainda no primeiro semestre de 2018 (A Crítica, 2018).

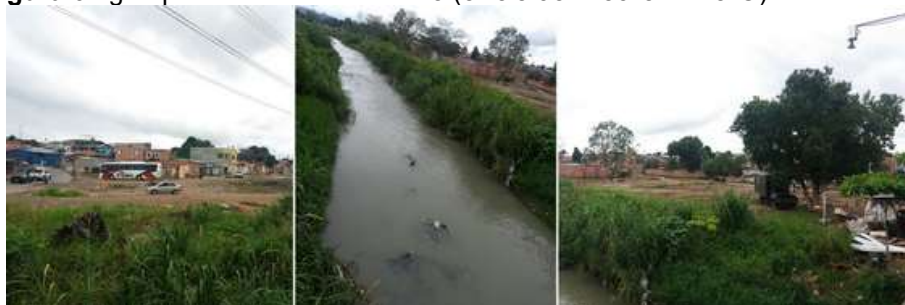
Figura 6. Igarapé do Mindu no Ponto 5 (3° 3'5.93"S 59°57'2.45"O) e seu entorno

No momento, as vias às margens do entorno do P5 não se encontram asfaltadas (Figura 6), enquanto o P6 está em obras (Figura 7), dando continuidade à pavimentação do P7 (Figura 8).

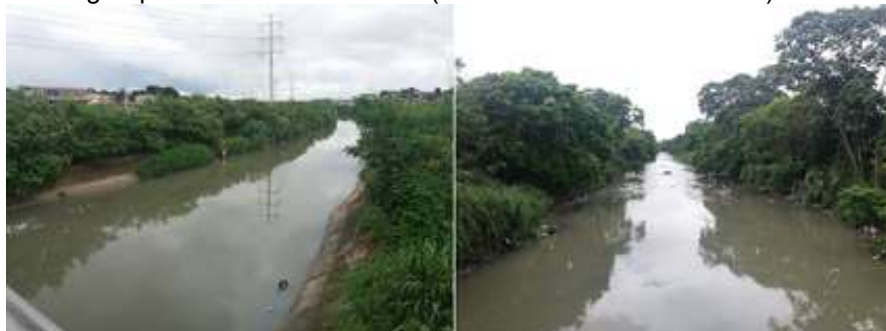
Figura 9. Igarapé do Mindu no Ponto 7 ($3^{\circ} 3'43.21''S$ $59^{\circ}57'40.26''O$) e seu entorno

O Ponto 7 (P7) divide claramente duas situações quanto à presença de mata ciliar: de um lado a mata ciliar é mais baixa e cobre uma faixa mais estreita, do outro a vegetação ciliar é formada por árvores e se estende por uma área muito maior às margens, a qual persiste em todo o caminho até o P8 (Figura 9).

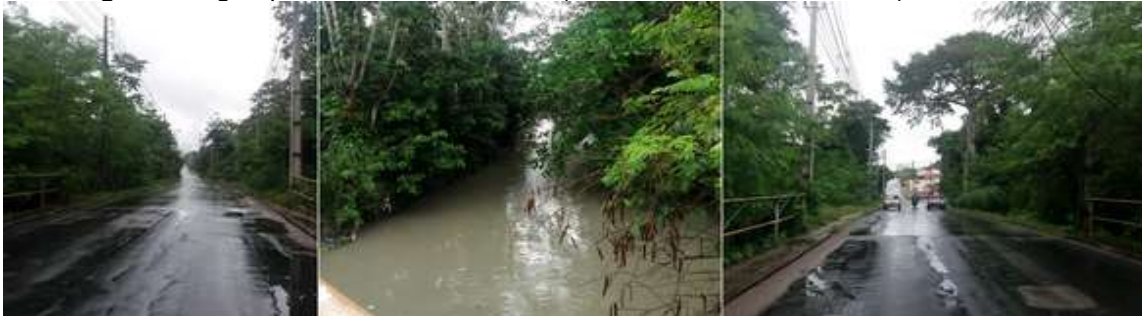
Figura 10. Igarapé do Mindu no Ponto 8 (3° 4'28.20"S 59°58'57.58"O) e seu entorno

Os pontos do Tipo C são os mais próximos do Parque Municipal do Mindu e tem como principal característica a grande área de mata ciliar preservada, sendo a construção mais próxima a aproximadamente 75 metros no P8 (Figura 10) e a aproximadamente 95 metros no P9 (Figura 11).

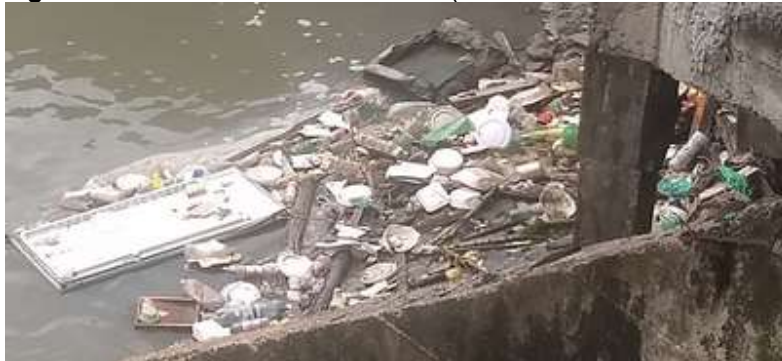
No P3 (Figura 12), os resíduos são em sua maioria isopor (embalagens de marmita), sacolas plásticas e papelão, muito provavelmente provenientes da atividade comercial ao redor.

Figura 12. Lixeira viciada no Ponto 3 (3° 2'18.33"S 59°56'16.51"O)

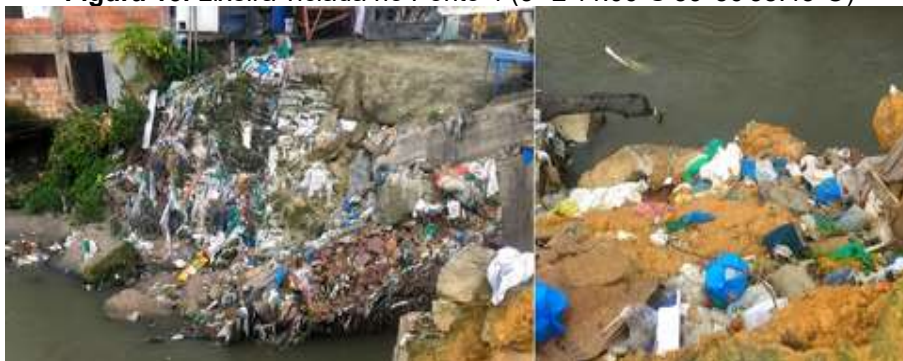
O P4 (Figura 13), onde está localizada a Feira do Mutirão, foi o ponto mais preocupante. No local, o resultado da grande atividade comercial e tráfego de pessoas é notório e as margens do Igarapé do Mindu são utilizadas como vazadouro a céu aberto. Os principais resíduos encontrados são resíduos orgânicos, sacos plásticos, papelão, descartáveis, entre outros, além de resíduos da construção civil.

Figura 13. Lixeira viciada no Ponto 4 (3° 2'44.06"S 59°56'38.43"O)

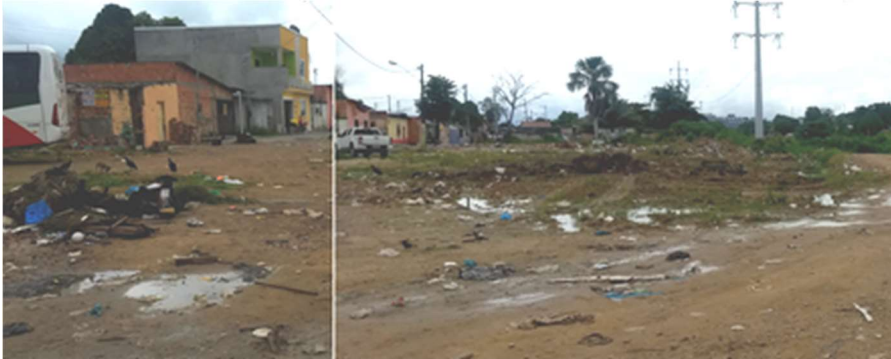
Quanto ao ponto P5 (Figura 14), apesar da presença de vegetação nas margens e ocupação humana relativamente distante, nesse ponto destaca-se a presença de uma lixeira viciada com presença de lixo orgânico, sacolas, garrafas pet, além de vários outros resíduos domésticos, resultando na presença de urubus e outros animais.

Figura 14. Lixeira viciada no Ponto 5 (3° 3'5.93"S 59°57'2.45"O)

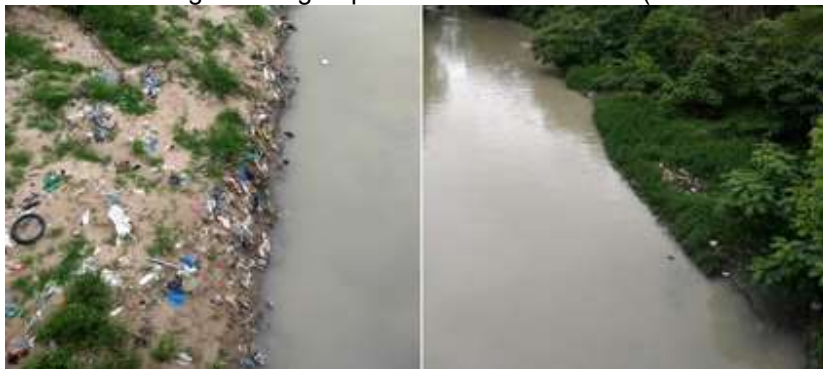
Por fim, destaca-se o P9 (Figura 15), na Avenida das Torres, último ponto analisado antes da entrada do igarapé no Parque Municipal do Mindu, que apesar de não terem sido identificadas lixeiras viciadas no local, nota-se a grande presença de resíduos, os quais são transportados pelo igarapé de outras regiões e que devido ao período de seca ficam acumulados às margens do curso hídrico.

Figura 15. Resíduos às margens do Igarapé do Mindu no Ponto 9 (3° 4'40.10"S 59°59'30.25"O)
