**ÁREA TEMÁTICA: GESTÃO AMBIENTAL**

## **AVALIAÇÃO DA DISPOSIÇÃO DOS RESÍDUOS SÓLIDOS URBANOS DO MUNICÍPIO DE PORTO SEGURO - BA**

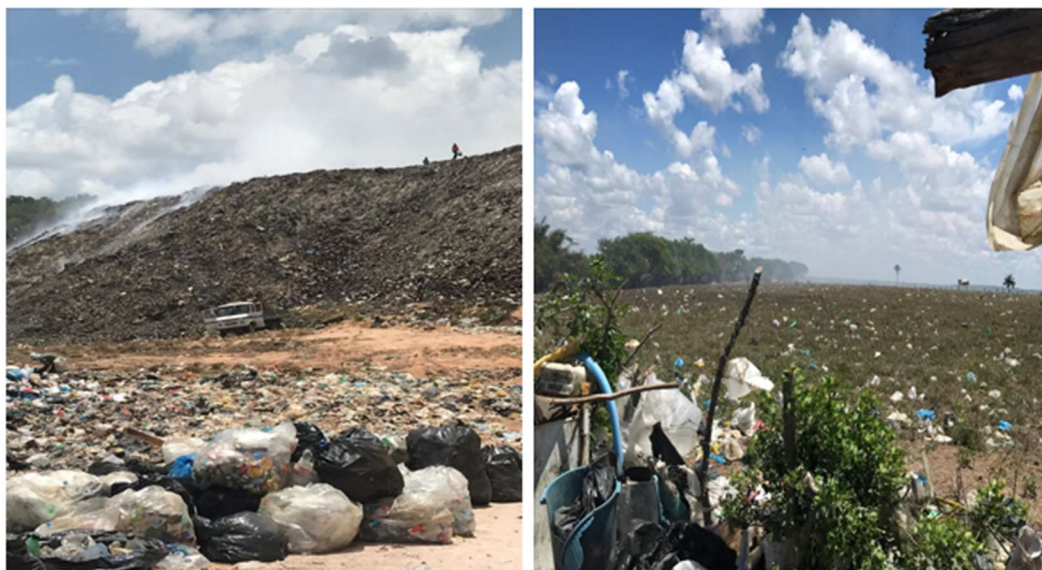
Apesar de ter sido realizado um EIA, o local de disposição dos RSU é considerado uma área de proteção permanente, com declividades no terreno (figura 1a) e estando próximo a nascente e leito de um rio, ferindo as normas e legislações locais vigentes (BOMFIM; SILVA JÚNIOR, 2009). Os resíduos que são destinados ao local não recebem qualquer tipo de tratamento, estando dispostos desde a parte mais alta até a mais baixa do terreno de forma irregular (Figura 2a). O chorume e os gases produzidos a partir da decomposição dos resíduos não são canalizados, aumentando o risco de contaminação ambiental e os problemas para a saúde humana.

A área não possui isolamento adequado para a sua vizinhança, onde é possível observar a presença de mata nativa e áreas de pastagem cobertas por resíduos que acabam sendo carregados pelo vento (Figura 2b). Além disso, em períodos chuvosos é possível observar o acúmulo de água formando bolsões nas proximidades das piscinas de chorume na parte mais baixa do terreno, que foram instaladas quando o local ainda funcionava como aterro, e que deixaram de funcionar há muitos anos e atualmente não recebem nenhum tipo de tratamento ou monitoramento pelos órgãos públicos responsáveis.

Figura 2: a) Área de declividade no lixão municipal de Porto Seguro - BA. b) Presença acentuada de resíduos na vizinhança do lixão.

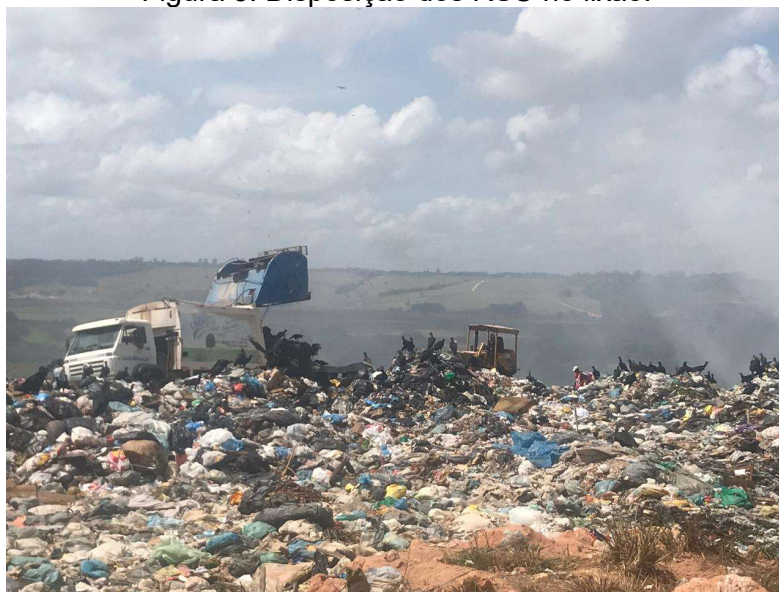
Os resíduos são dispostos em todo o terreno e não possui qualquer sistema de drenagem dos gases ou do chorume que são produzidos e emitidos (Figura 3). Os gases produzidos queimam e geram uma fumaça branca tóxica, contribuindo para o desencadeamento de doenças respiratórias para os catadores que trabalham diariamente no lixão. Quando os resíduos são descarregados pelos caminhões coletores ou por caminhões particulares que trazem poda de árvores e/ou restos da construção civil, um tratorista empurra o montante para uma área de declividade para que os RSU não se acumulem por toda a área.

Figura 3: Disposição dos RSU no lixão.

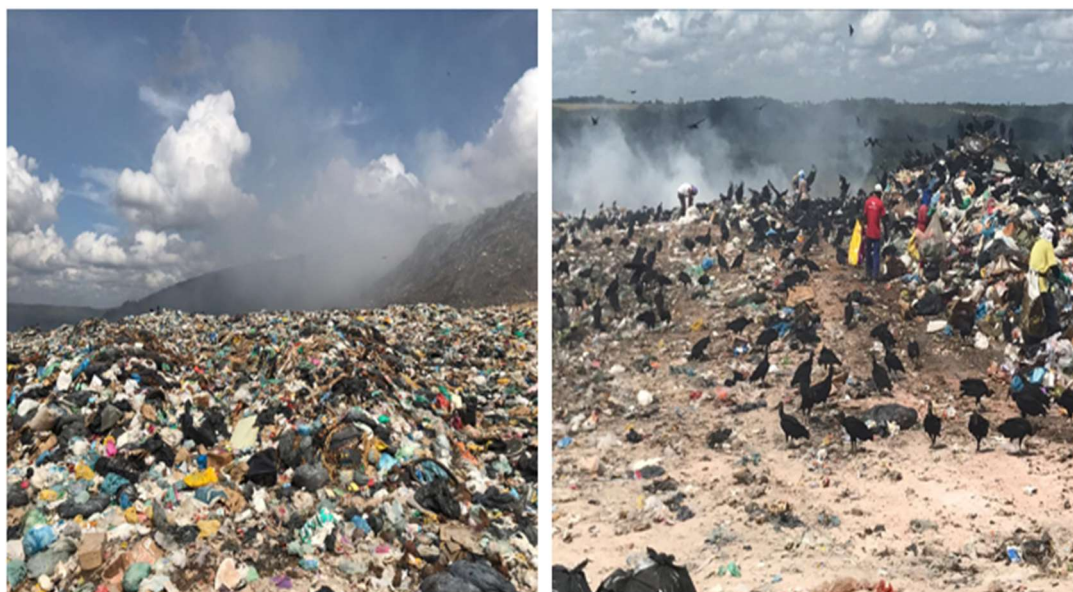
O local de disposição dos resíduos sólidos urbanos apresenta condições operacionais insatisfatórias, evidenciando a falha na execução da gestão e do manejo dos RSU do município. De acordo com o Plano Municipal de Gestão Integrada dos Resíduos Sólidos (PMGIRS), entre os principais problemas encontrados no lixão estão a presença de catadores, a falta de cobertura diária, a falta de ampliação das redes de drenagem de líquidos percolados, de biogás e esparsa rede de captação fluvial (PORTO SEGURO, 2017). Ainda de acordo com o PMGIRS, o antigo aterro apresenta uma elevada população de urubus e moscas, odores, queimadas e emissão contínuas de gases (Figura 4a).

No local, estão presentes catadores que retiram através do material reciclável sua principal fonte de renda com condições de trabalho precárias, não há estrutura básica de apoio: banheiros e área de alimentação, recorrendo ao improvisado de acampamentos na área de disposição dos resíduos (Figura 4b). As condições de trabalho irregulares, colocam em risco a saúde dos catadores que dispõem parcialmente dos equipamentos de proteção individual (EPIs), ampliando os riscos de acidentes de trabalho.

Figura 4: a) Fumaça proveniente da queima dos gases produzidos a partir da decomposição dos resíduos. b) Presença de urubus e catadores no local de disposição dos RSU.
